RELAZIONE D'INCHIESTA

INCIDENTE
occorso all'aeromobile
Cessna 172N idro marche di identificazione I-SIPI,
in prossimità di Premana (Lecco),
9 giugno 2014

INCIDENTE
aeromobile Cessna 172N idro marche I-SIPI

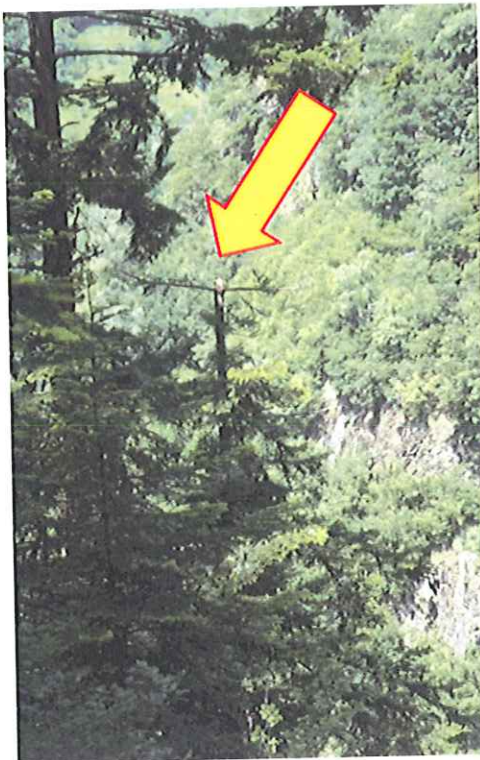
Foto 2: tracce di impatto su abete.

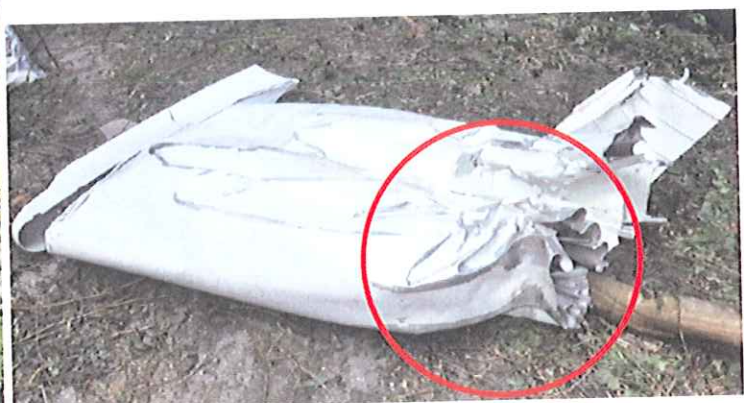
Il sopralluogo della zona dell'incidente da parte del personale dell'ANSV è stato effettuato il giorno successivo a quello dell'evento. Parti del relitto (semiala sinistra ed altri frammenti) erano già state recuperate e posizionate nei pressi del relitto principale dalla squadra del Corpo nazionale soccorso alpino e speleologico-Squadra di Premana, intervenuto sul posto subito dopo l'evento, che ha fornito una pianta della distribuzione dei rottami (figura 1).

Foto 3: parte semiala sinistra.

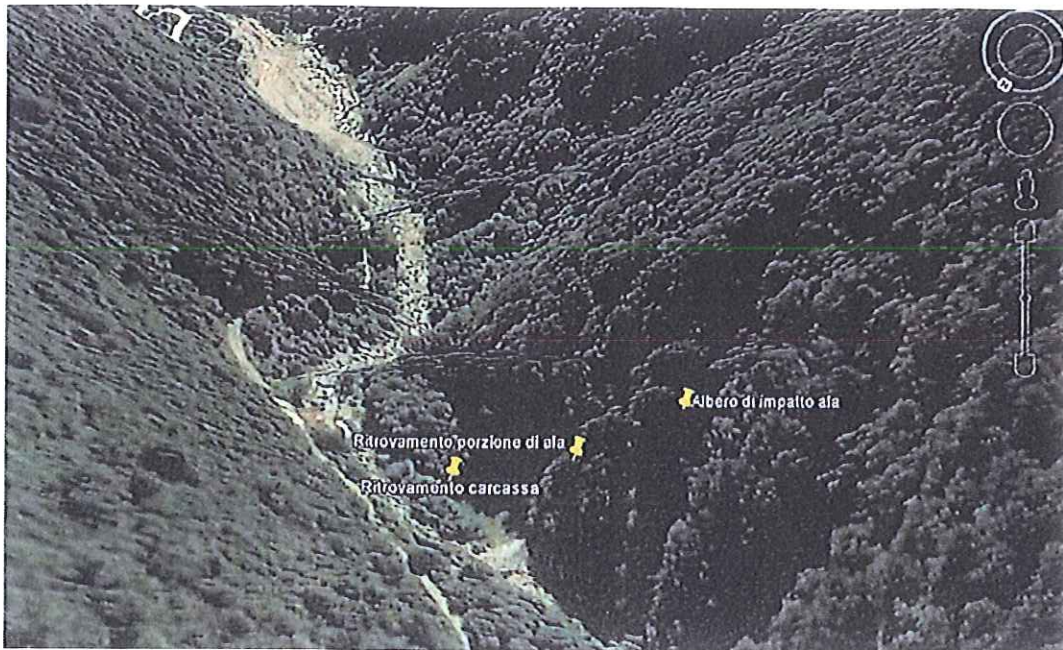
Figura 1: pianta della distribuzione dei rottami elaborata dal Corpo nazionale soccorso alpino e speleologico-Squadra di Premana.

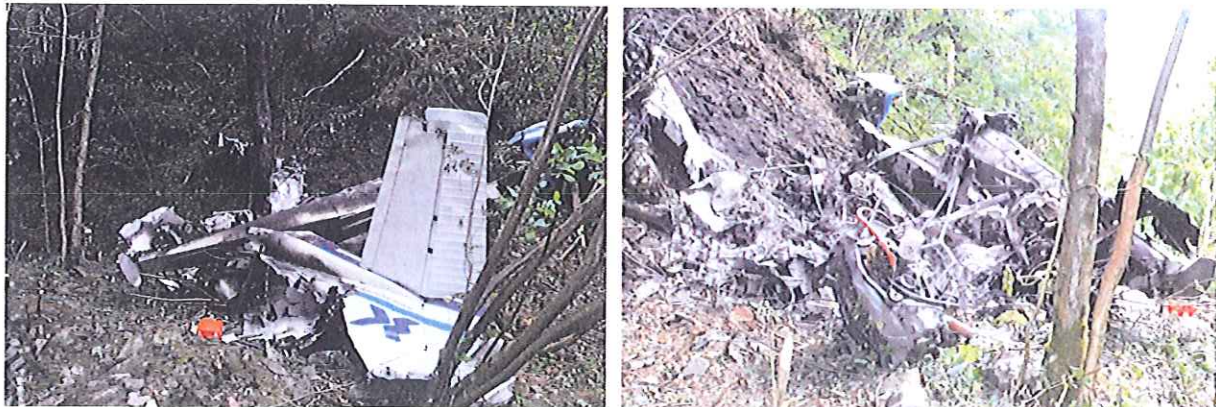
La posizione del relitto principale (foto 4) pareva essere

riconducibile al rotolamento dello stesso relitto lungo la parete Sud, quasi verticale, della valle.

I galleggianti erano posti trasversalmente all'asse longitudinale dell'aeromobile, desunto dal tronco di coda e dai piani di coda.

La rimanente parte del relitto appariva essere completamente distrutta dall'impatto con il suolo, dal rotolamento fino a valle e dal fuoco sviluppatosi successivamente. Conseguentemente, non è stato possibile procedere con altri controlli, né, tanto meno, prelevare apparati utili all'investigazione.

Foto 4: relitto principale.

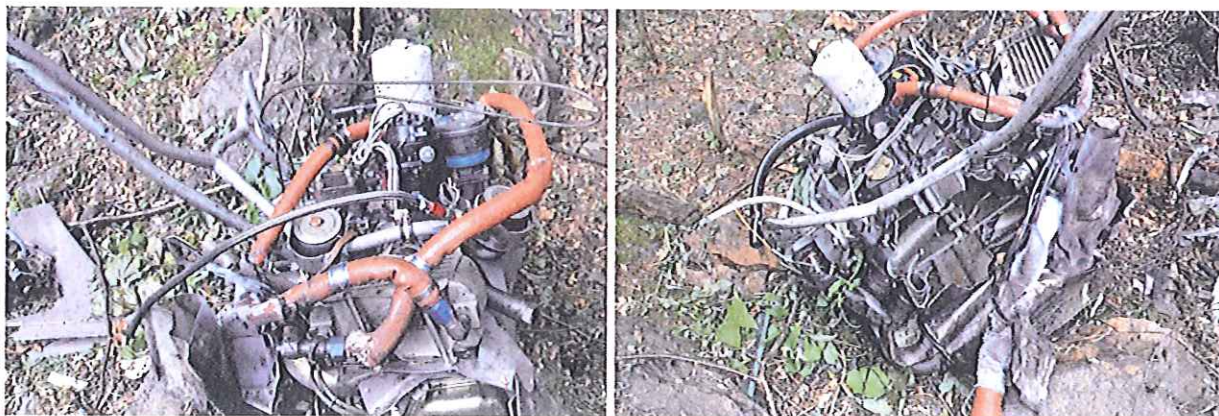
Il motore appariva ancora fissato al "castello motore", che, però, era completamente divelto dal resto della struttura (foto 5). Il motore, inoltre, presentava danneggiamenti riconducibili all'impatto.

Foto 5: il motore del velivolo.

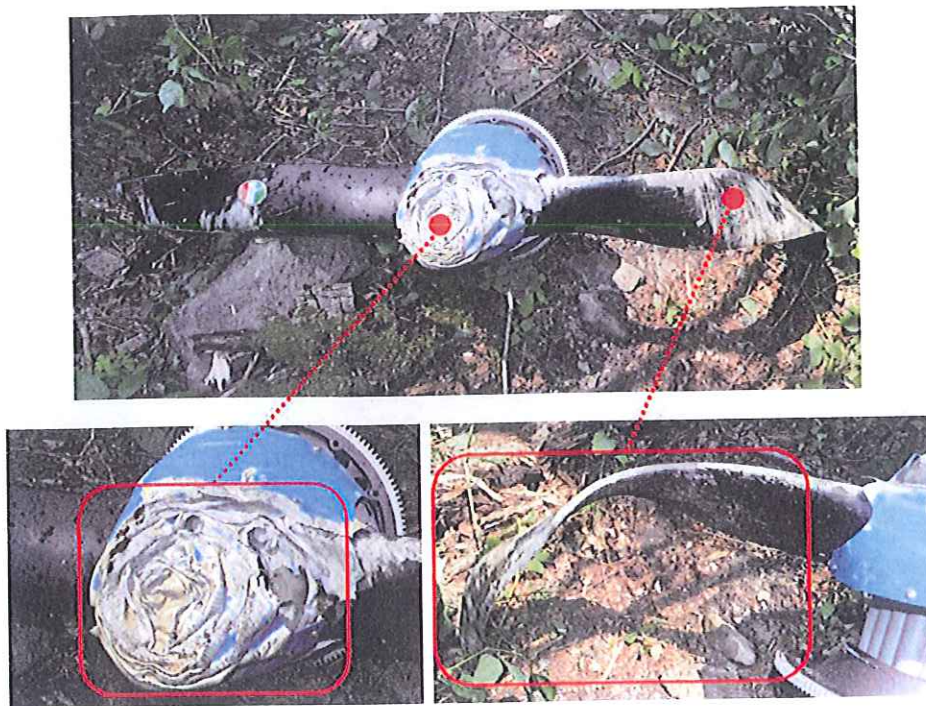
L'elica ed il relativo mozzo sono stati trovati vicino al relitto principale, ma completamente divelti dal motore. È stato però possibile verificare, dalle deformazioni delle pale, dai segni di interferenza presenti sulle stesse e dalla conformazione dei segni dell'impatto sull'ogiva, che il motore era in funzione ed in potenza nel momento del contatto dell'ogiva e delle pale con il terreno/vegetazione (foto 6).

Foto 6: elica ed ogiva.

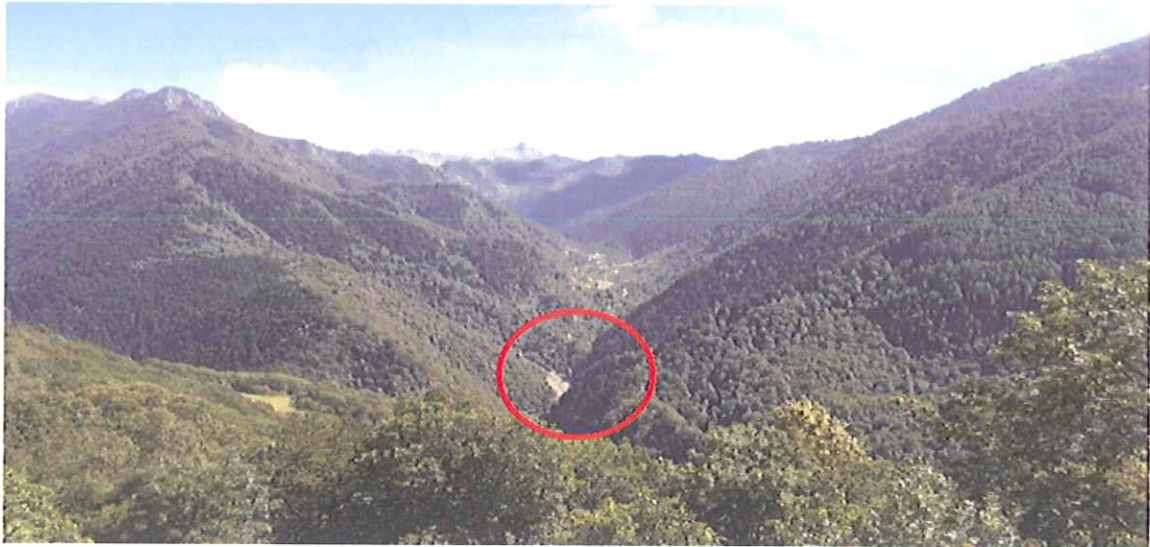
Foto 7: la valle in cui è occorso l'incidente. Quest'ultimo è avvenuto poco dopo l'ingresso nella valle (zona evidenziata in rosso). Sullo sfondo si intravede il Pizzo dei Tre Signori.

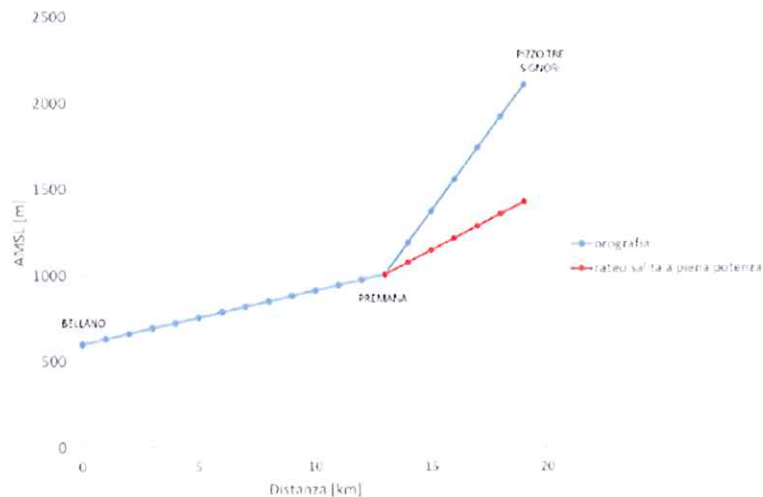
Figura 5: comparazione del rateo di salita necessario per superare il valico e quello che le prestazioni dell'aeromobile consentivano nelle condizioni ambientali del giorno.

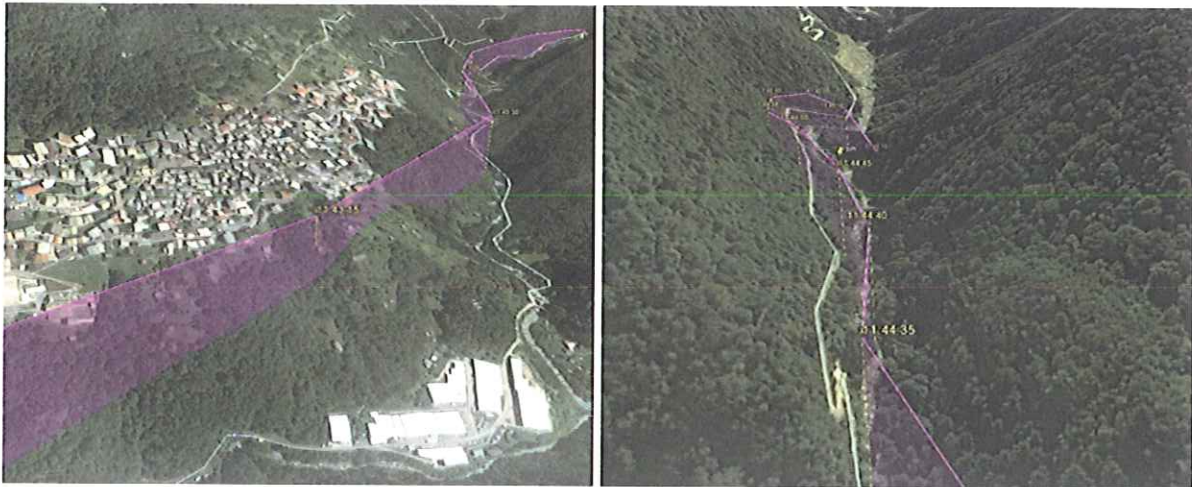
Figura 6: ricostruzione, sulla base delle testimonianze e delle evidenze, del tracciato dell'ultima parte del volo, sino alla virata a destra nel probabile tentativo di invertire la rotta (gli orari riportati sono meramente indicativi).

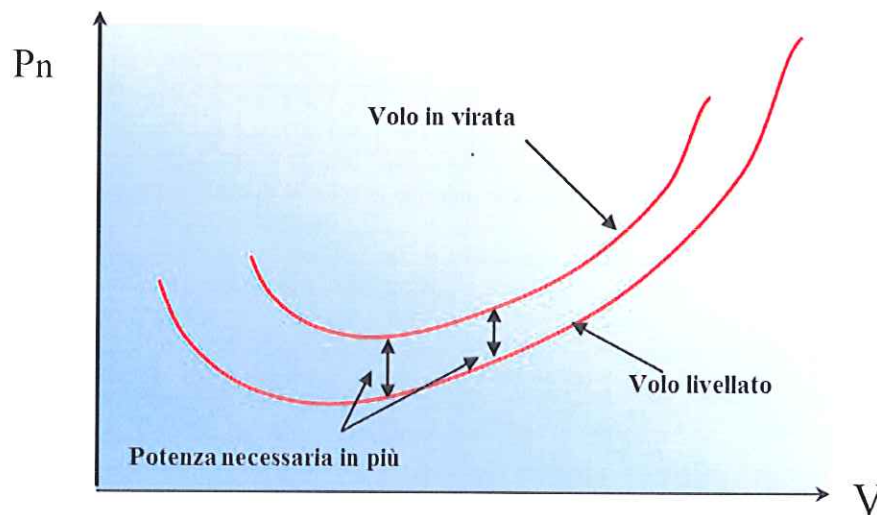
Per quanto accertato, la causa dell'incidente è attribuibile alla perdita di controllo in volo dell'aeromobile: in particolare, l'aeromobile si è trovato in una condizione di virata accentuata e bassa velocità, che ha determinato lo stallo dell'aeromobile e la conseguente caduta dello stesso. I ridottissimi margini di quota non hanno consentito al pilota il recupero dell'aeromobile. La causa dell'incidente è quindi riconducibile all'area del fattore umano.

Figura 7: grafico della potenza necessaria (P_n) in funzione della velocità (V) per mantenere una determinata quota ad ali livellate ed in virata.
