RELAZIONE D'INCHIESTA

INCIDENTE
occorso all'aeromobile
Cessna 172N idro marche di identificazione I-SIPI,
in prossimità di Premana (Lecco),
9 giugno 2014

INCIDENTE
aeromobile Cessna 172N idro marche I-SIPI

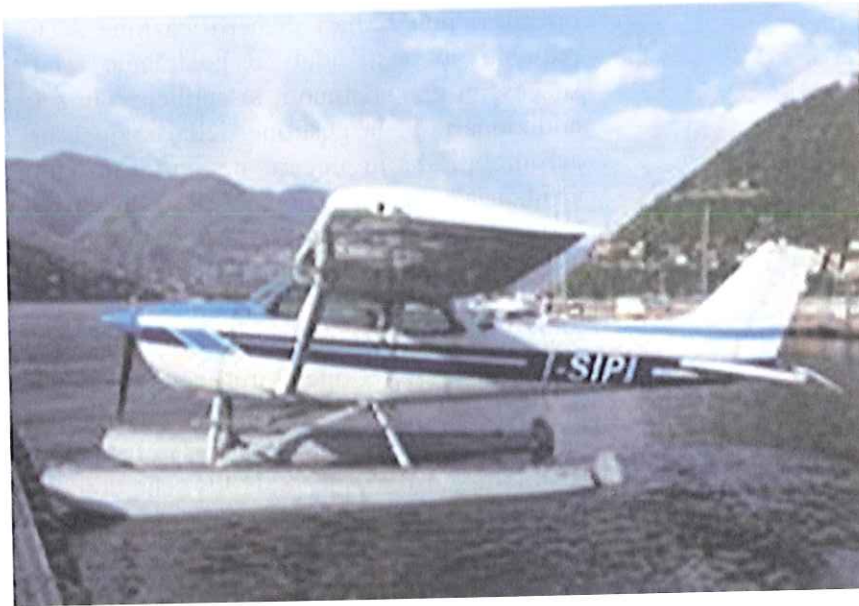
Foto 1: il Cessna 172N idro marche di identificazione I-SIPI.

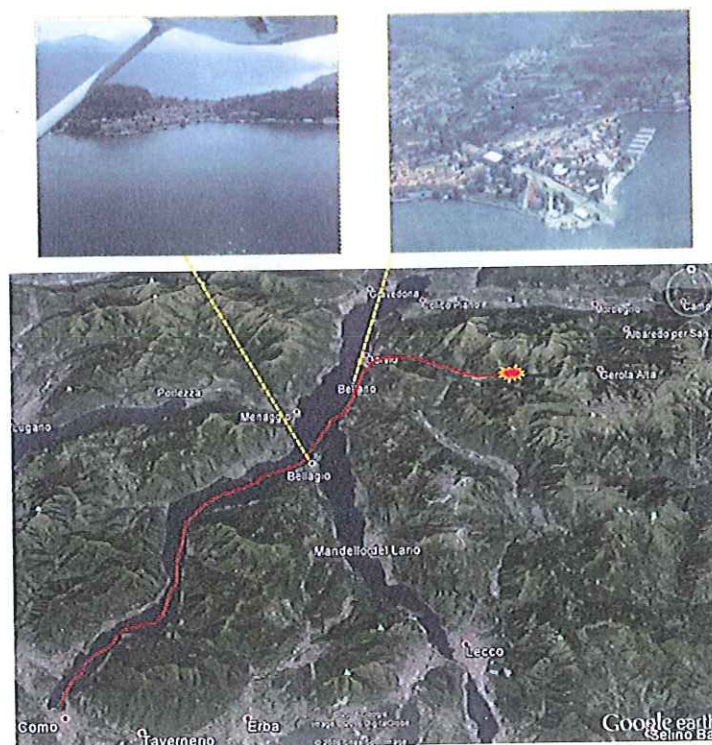
Sulla base di più testimonianze coerenti tra loro si può ragionevolmente ritenere che l'I-SIPI sia entrato nella Valvarrone direttamente dal paese di Dervio, transitando in prossimità delle località di Sueglio, Introzzo e della cava di feldspato di Tremenico (figura 2). Tutte le testimonianze concordano sul fatto che il velivolo stesse volando a bassa quota.

Figura 2: ragionevole ricostruzione del volo sulla base delle testimonianze acquisite e delle fotografie scaricate dalla fotocamera rinvenuta sul luogo dell'incidente.

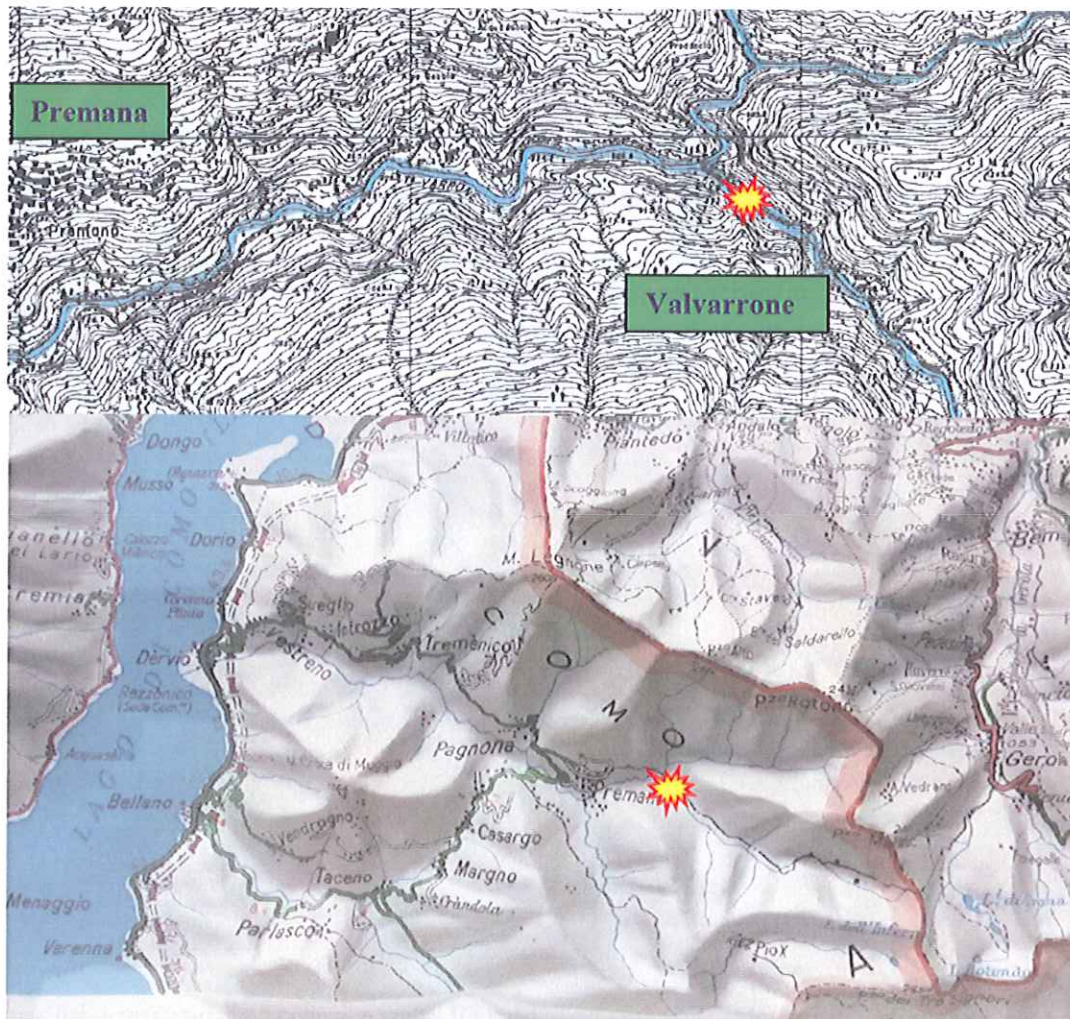
Dopo il paese di Premana il terreno sale rapidamente fino a superare i 2100 m in meno di 6 km, peraltro in una vallata che si restringe ulteriormente togliendo la possibilità di garantire una "via di scampo", come si riscontra dalla vicinanza delle linee di livello (isoipse) della cartografia relativa al Comune di Premana (figura 3).

Figura 3: carta 1:10.000 del Comune di Premana e rappresentazione 3D della zona dell'incidente.
